## **Análise do nível de degradação ambiental em um ecossistema hídrico de Benjamin Constant - AM a partir dos parâmetros físicos**

## **Analysis of the environmental degradation level in a Benjamin Constant-AM water ecosystem to appear of the physical parameters**

## 6º Congresso Internacional de Tecnologias para o Meio Ambiente

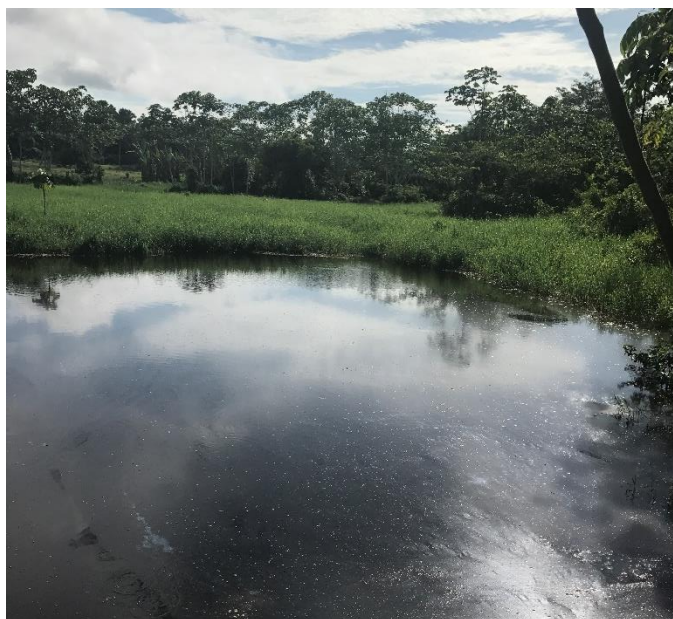
Figura 2 - Vegetação presente no entorno nas margens do Igarapé no ponto P1.

Os valores ácidos apresentados nos primeiros pontos de coleta demonstram o acúmulo de matéria orgânica por estar localizado em uma área com o núcleo habitacional reduzida, e com maior presença de vegetações, provocando a decomposição deste material vegetativo (figura 2), ou podendo está diretamente relacionada aos efeitos sobre a fisiologia de algumas espécies de vertebrados aquáticos e semiaquáticos existentes no local, como peixes, répteis e mamíferos.

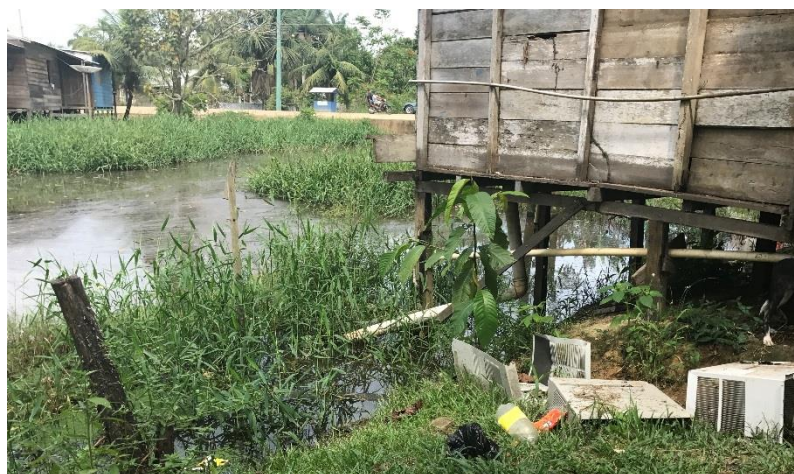
Figura 3 - Despejo de dejetos domésticos no Igarapé.

O aumento da turbidez “se deve ao impacto e remoção de partículas de solos expostos pela ausência de cobertura vegetal, e o posterior transporte por escoamento superficial para os corpos d’água” (DUSSART-BAPTISTA et al., 2003; SILVA et al., 2003; VALDES et al., 2005). Escoamento de esgotos também alteram os níveis de turbidez da água, como é verificado na figura 3.
